## Errore No. 20: Valvola proporzionale 2

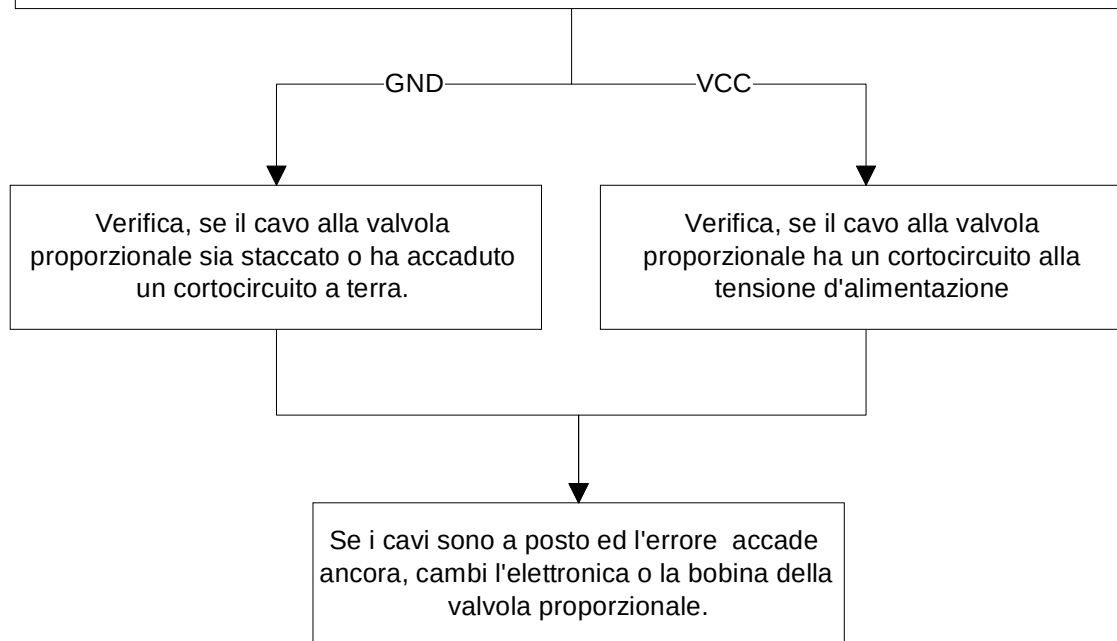
Cortocircuito verso terra (GND) oppure tensione d'alimentazione (VCC)?

*Nota: Un cortocircuito a terra che accade durante il viaggio, o una sconnessione del cavo sarà identificato soltanto secondo il software applicato, quando il controllo attiva la valvola proporzionale. Cioè questo errore, dopo che il controllo è disinserito non è più specificato come attuale.*
