## Fehler Nr. 20: Proportionalventil 2 Fehler

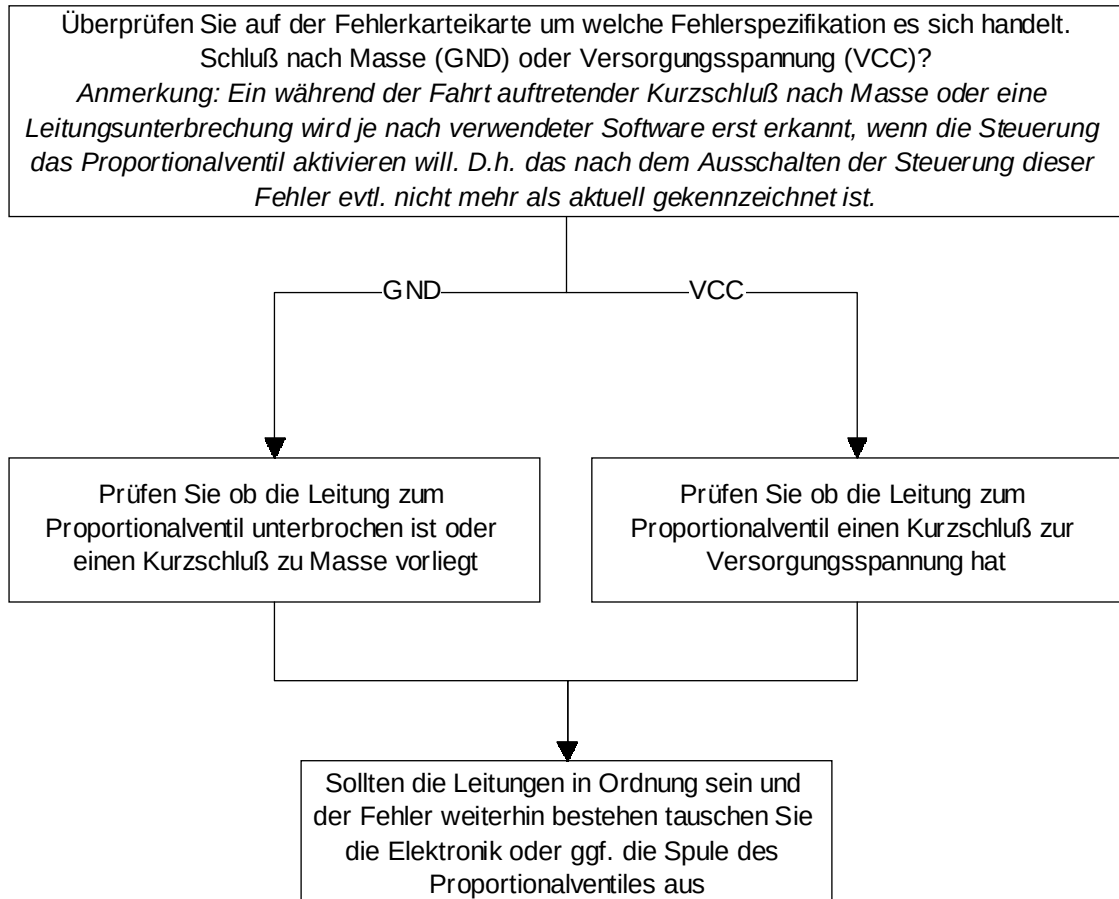
Ein Fehler des Proportionalventilausgangs 2 oder seiner Verkabelung.  
Beim Gelenksystem HNG 16.5 befindet sich Zylinder 2 in Fahrtrichtung rechts, beim Gelenksystem HG 15.3 links. Das jeweils verwendete Gelenksystem können Sie der Seriennummer auf dem Typenschild des Gelenkes entnehmen (z.B. 165)
