## Fehler Nr. 21: Drucksensor 2 Fehler

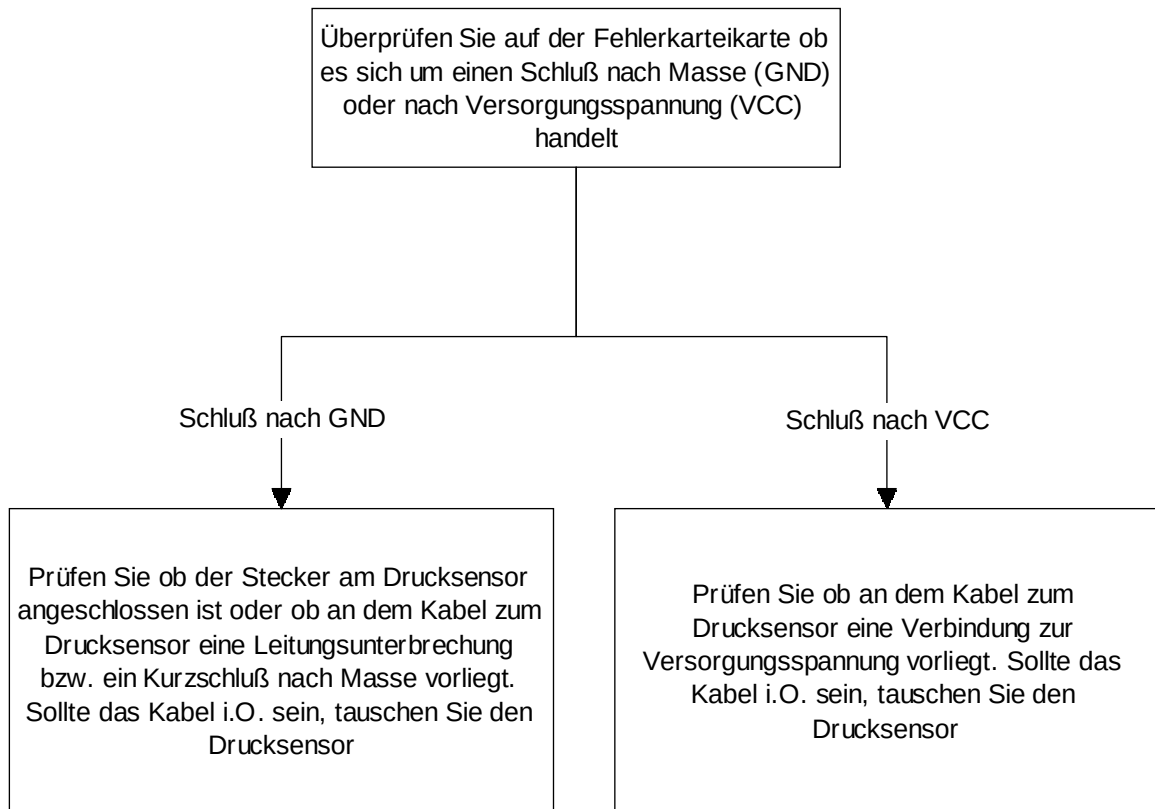
Ein Fehler in der Elektrik des Drucksensor 2 oder seiner Verkabelung liegt vor. Beim Gelenksystem HNG 16.5 befindet sich Zylinder 2 in Fahrtrichtung rechts, beim Gelenksystem HG 15.3 links. Das jeweils verwendete Gelenksystem können Sie der Seriennummer auf dem Typenschild des Gelenkes entnehmen (z.B. 165)
